Fachtagung Kampfmittelbeseitigung 2018

Analyse nicht magnetischer Parameter zur Festlegung von Bohrlochabständen

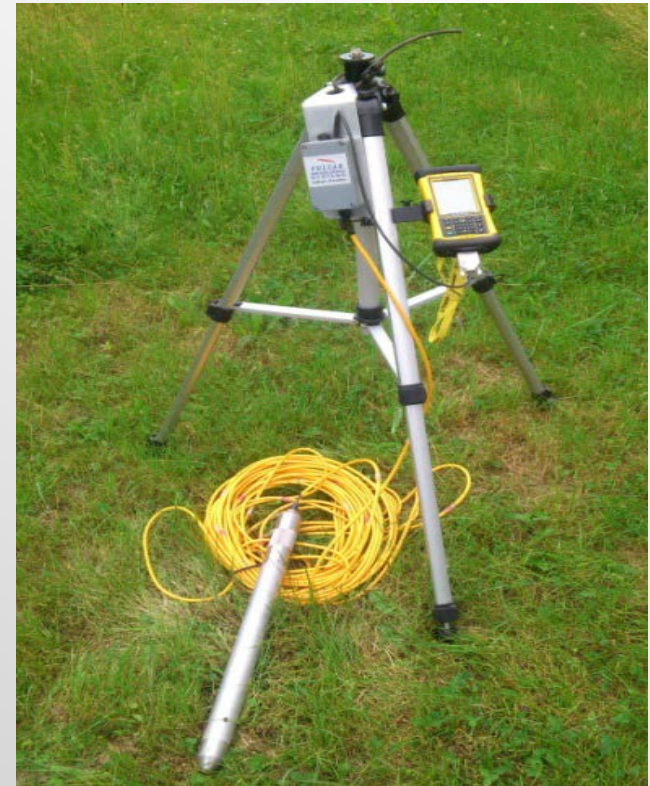
Messapparatur zur Bohrlochverlaufsmessung

Die Bohrlochsonde Pulsar Blasthole Probe Mk3 von Geo-Konzept, wurde für die Bohrlochvermessung im Steinbruch entwickelt, um die abgeteuften Bohrlöcher von Sprenganlagen auf die Parameter wie Bohrwinkel, Bohrrichtung und Bohrlochtiefe zu überprüfen und die gemessenen Bohrlochverlaufsdaten in bestehende Bruchwandvermessungen einzufügen, um eine vollständige Dokumentation der Sprenganlage zu erhalten

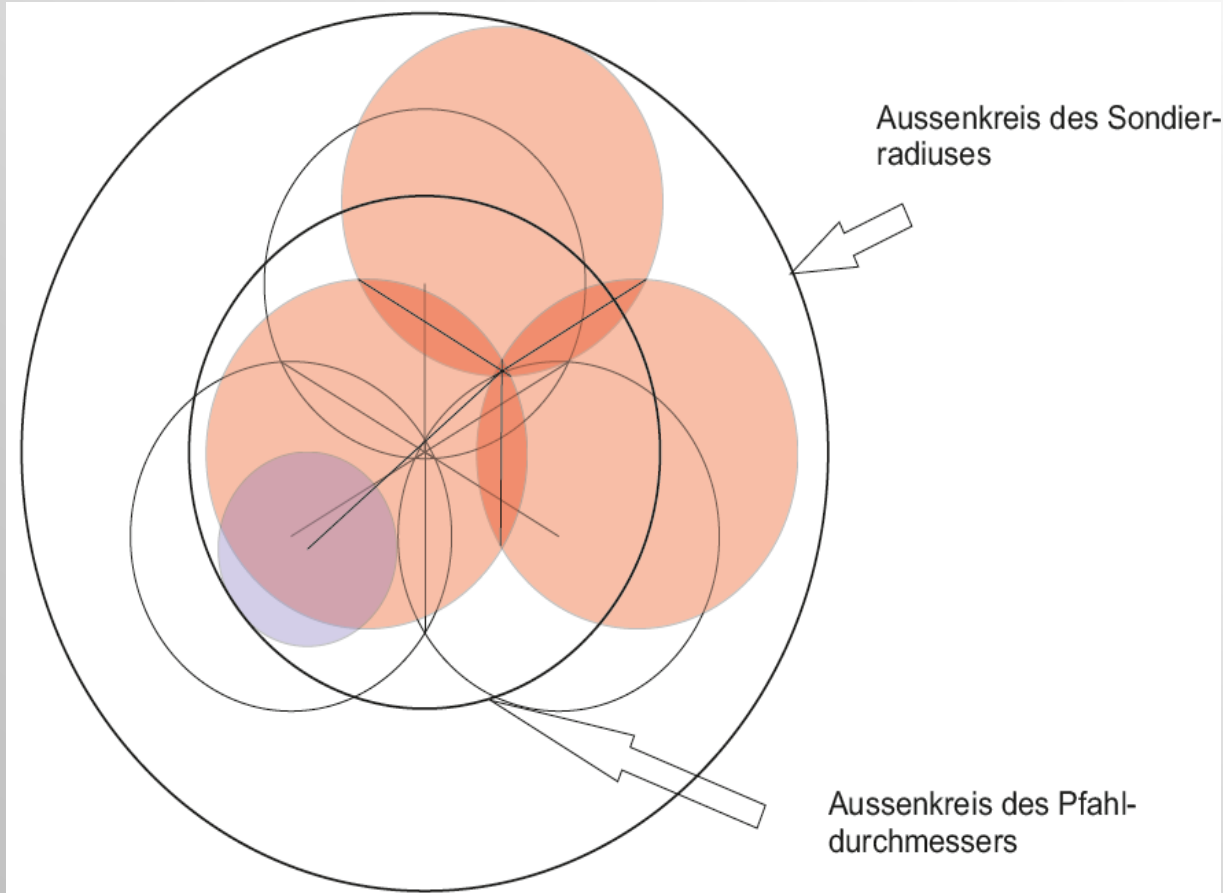
3-Punkt-
Sondierungsbohrung
Abstand
Bohransatzpunkte /
Mittelachse Pfahlbohrung
0,45 m
Sondierungsbohrung
Bohrlänge 6 m
Abweichung 3° NO
SondierØ von 1,8 m
Pfahlbohrung Ø 520 mm
Neigung 2° SW.

Ausführungsbereich
Pfahlgründung nicht
vollständig erfasst.
